Måling af bundmalingers friktionsmodstand

Af Søren Kiil^a, Kim Dam-Johansen^a
og Stefan Møller Olsen^b

a) DTU Kemiteknik, b) Hempel A/S

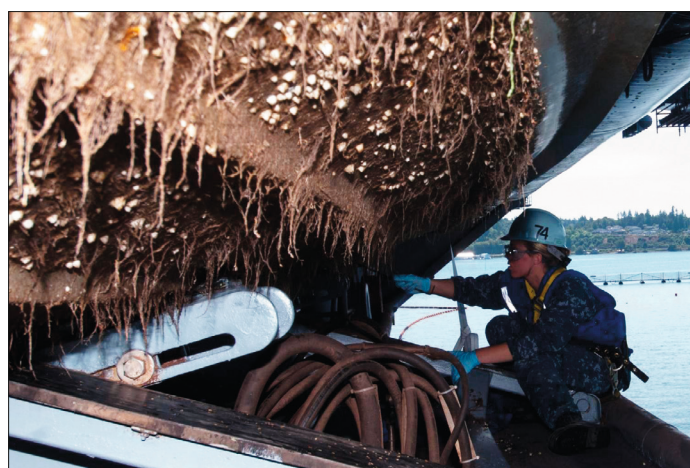
Figur 1. Inspektion af begroning på en skibsside [4].

Skibsbunde uden beskyttelse bliver begroet af dyre- og planteorganismer som vist i figur 1. Det er uønsket, idet begroningen resulterer i en større gnidningsmodstand, og dermed et forhøjet brændstofforbrug for fartøjet (eller lavere fart for et sejlskib). Store oceangående skibe vil udlede større mængder af sure gasser (SO_2 og NO_x) og drivhusgassen CO_2 . Derudover er der omkostninger til genbemaling og tabt fortjeneste, når et skib ligger stille i tørdok for at få fjernet begroningen.

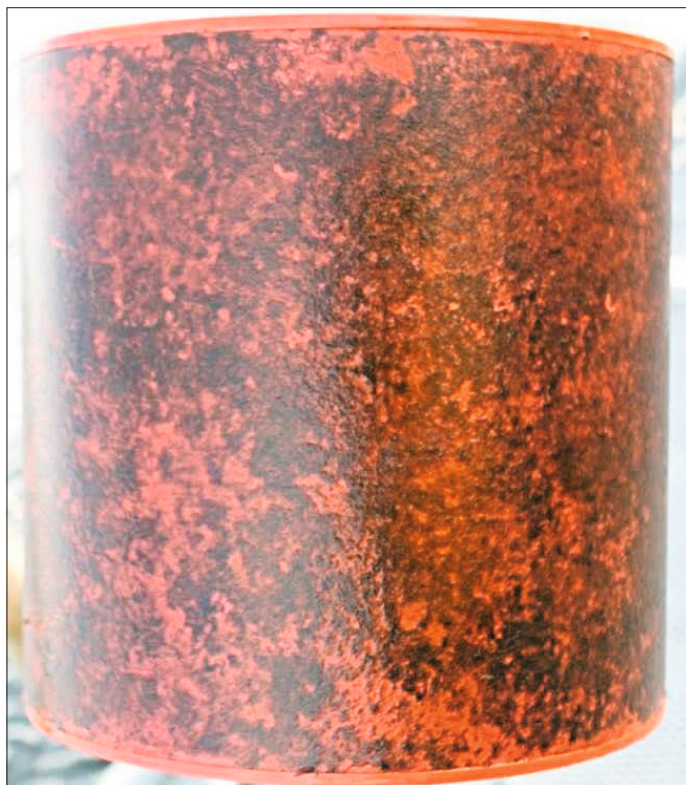
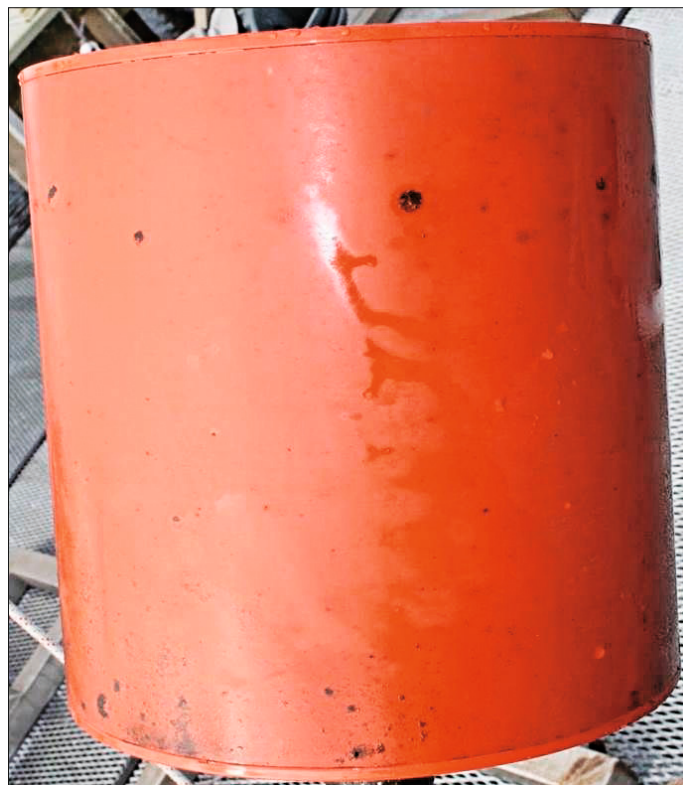
Figur 2. Rotortromler med bundmaling. Billedet viser to forskellige slags bundmaling, efter de har været eksponeret i godt 50 uger i Roskilde Fjord. Det ses tydeligt, at malingen til højre (silicone-baseret slip-let maling med en lille mængde biocid) er væsentligt mindre begroet end malingen til venstre (fluor-baseret slip-let maling uden biocid). Fra [3].

Vi besluttede at simulere en sejlede skibsside med en roterende cylinder som de to, der er vist i figur 2. Hver cylinder blev malet med en udvalgt bundmaling og en "tømmerflåde" bygget til at håndtere i alt fire cylindere og deres medfølgende motorer, se figur 3.

De vigtigste resultater fra måleperioden over to sæsoner er vist i figur 5. Det ses, at friktionen typisk var højere efter de statiske perioder sammenlignet med perioderne med rotation. Desuden blev det fundet, at overfladfriktionen af de undersøgte bundmalinger mindskedes i følgende rækkefølge: Fluor-baseret slip-let maling (højeste overfladfriktion), silicone-baseret slip-let maling uden biocid, silyleret akrylat selvpolerende maling (traditionel antifouling maling) og silicone-baseret slip-let maling med biocid (laveste overfladfriktion). Bortset fra den fluor-baserede slip-let maling var forskellen i overfladfriktion mellem bundmalingerne lille. Efter 25 ugers eksponering og mekanisk rengøring var forskellen i overfladfriktion mindre end 1%, hvilket var under den eksperimentelle usikkerhed ved de undersøgte hastigheder, der er relevante for større kommercielle skibe. I figur 2, side 21, er vist, hvordan to af malingerne så ud, efter den anden forsøgsserie var afsluttet.

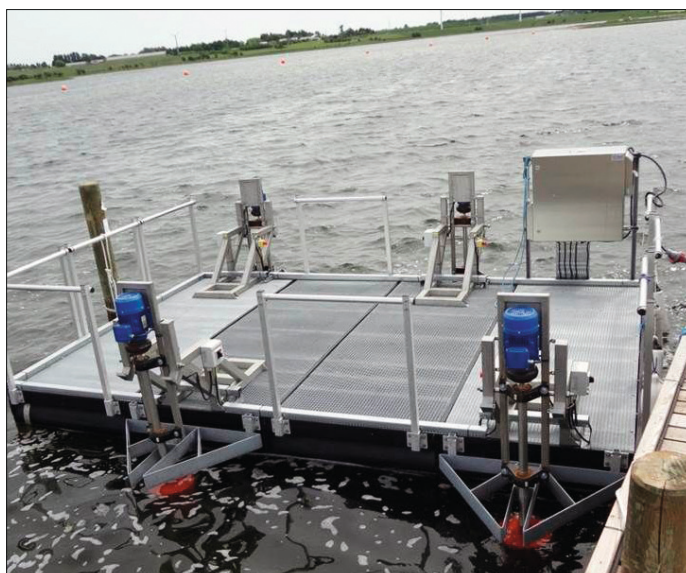
Figur 3. Forskningsstation (tømmerflåde) i Roskilde Fjord med fire neddyppede malingscylindere (to af dem kan skimtes med deres røde farve under vandet). Hver cylinder har sin egen motor. Efter [3].

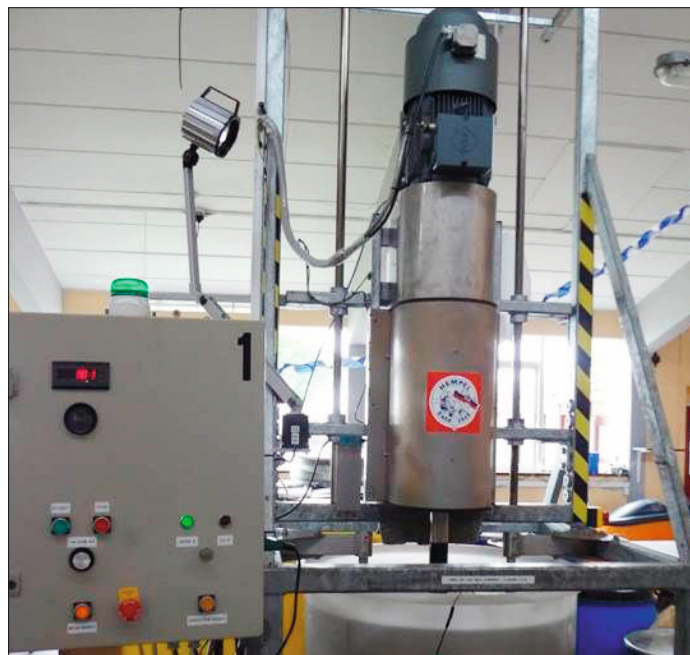
Figur 4. Laboratorie setup til måling af friktionsmodstand på en (begroet) malingscylinder. Sidsnævnte er neddyppet i havvand i den hvide tank og kan ikke ses på billedet. Efter [3].

Målingen af, hvor meget friktion hver cylinder (rotor) gav anledning til, foregik hver uge på et nærliggende laboratorium, hvor apparatet, vist i figur 4, side 22, blev anvendt. Malingstromlerne neddyppes i havvand en ad gangen, og de kan drejes rundt med forskellige hastigheder samtidig med, at drejningsmomentet måles. Jo højere drejningsmoment, jo større friktionsmodstand. Først måles fra lav til høj hastighed og derefter fra høj til lav for at kortlægge en eventuel hystereseeffekt (det vil sige, om begroningen vaskes af). Tromlerne blev flyttet frem og tilbage imellem eksponerings- og måleopstilling i en beholder med havvand, så begroningen ikke tørrede ud. En kraftmomentmåling direkte på havrotorerne blev overvejet, men der viste sig at være for mange praktiske problemer med det, og ideen blev opgivet.
